Evaluación a medio plazo del éxito de la restauración de riberas en el ámbito del proyecto LIFE+ RIPISILVANATURA

LOZANO TOMÁS, D.¹, VELASCO GARCÍA, J.,^{1*} Y BRUNO, D.²

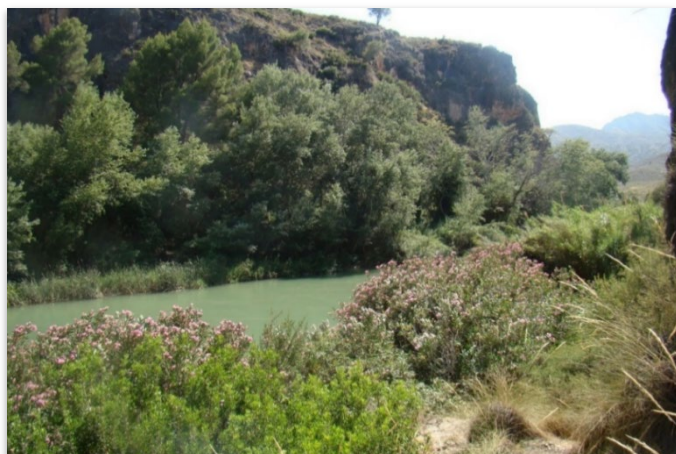
Figura 2 Comunidad vegetal característica del hábitat 92A0 en el Cañón de Almadenes (río Segura).

Por otro lado, la vegetación riparia autóctona se caracteriza principalmente por la presencia de los hábitats 92A0 "Bosques de galería de *Salix alba* L. y *Populus alba* L." (Figura 2) y 92D0 "Galerías y matorrales ribereños termomediterráneos" (Figura 3) (Directiva

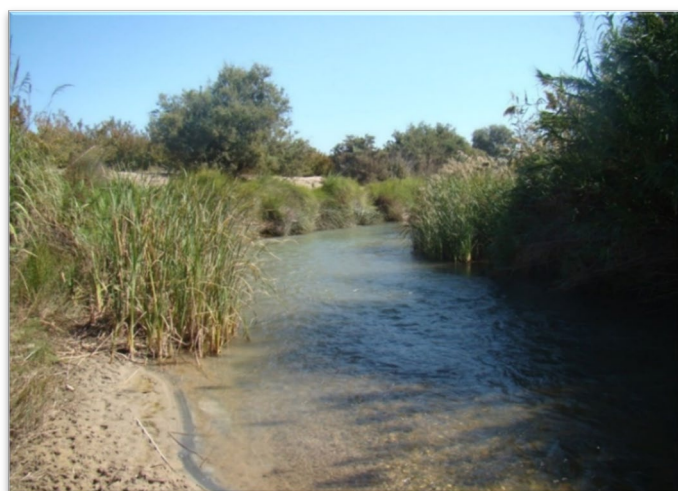
Figura 3 Comunidad vegetal característica del hábitat 92D0 en el río Muerto (río Segura).

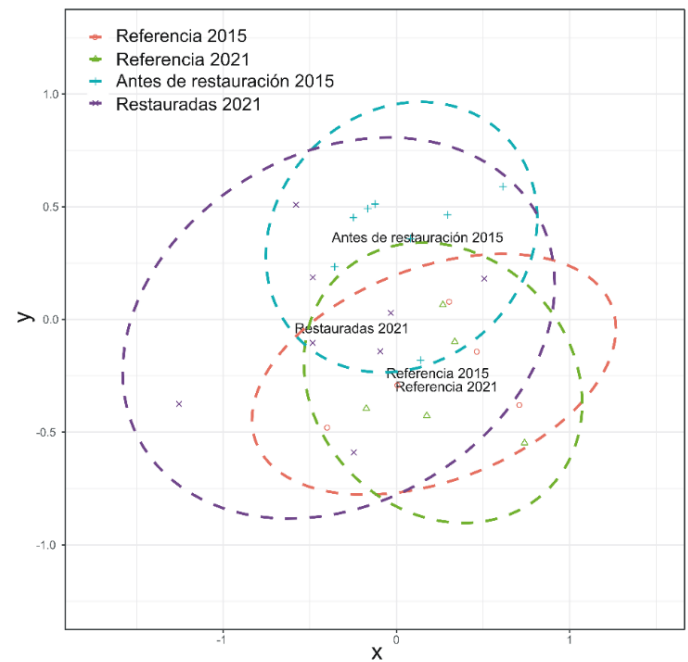
Figura 4 Evolución de la composición de las comunidades vegetales riparias. Se representan las estaciones de referencia y las parcelas restauradas en el periodo 2015-2021, según el escalamiento multidimensional no métrico (NMDS).

En cuanto a la evolución temporal de la composición de especies de las estaciones restauradas respecto a las estaciones de referencia (Figura 4), se observó que las de referencia no han experimentado cambios importantes en el periodo 2015-2021; por lo que se produce un solapamiento de sus centroides, presentando ambas una dispersión baja y muy similar. Sin embargo, la diversidad de especies se ha incrementado en los tramos restaurados después de 6 años, pasando de ser una comunidad vegetal con poca dispersión y diversidad en 2015 a una comunidad con mayor variabilidad en 2021. Así, en 2021 se observó una leve tendencia de las estaciones restauradas a acercarse a la composición y abundancia de

especies que presentan las de referencia (desplazamiento de la elipse a posiciones inferiores).

(Figura 4) probablemente se deba a que las especies que se han plantado o sobrevivido no han sido las mismas en todos los tramos, lo que explicaría, por tanto, que la diversidad vegetal en cómputo haya sido mayor en las estaciones restauradas.

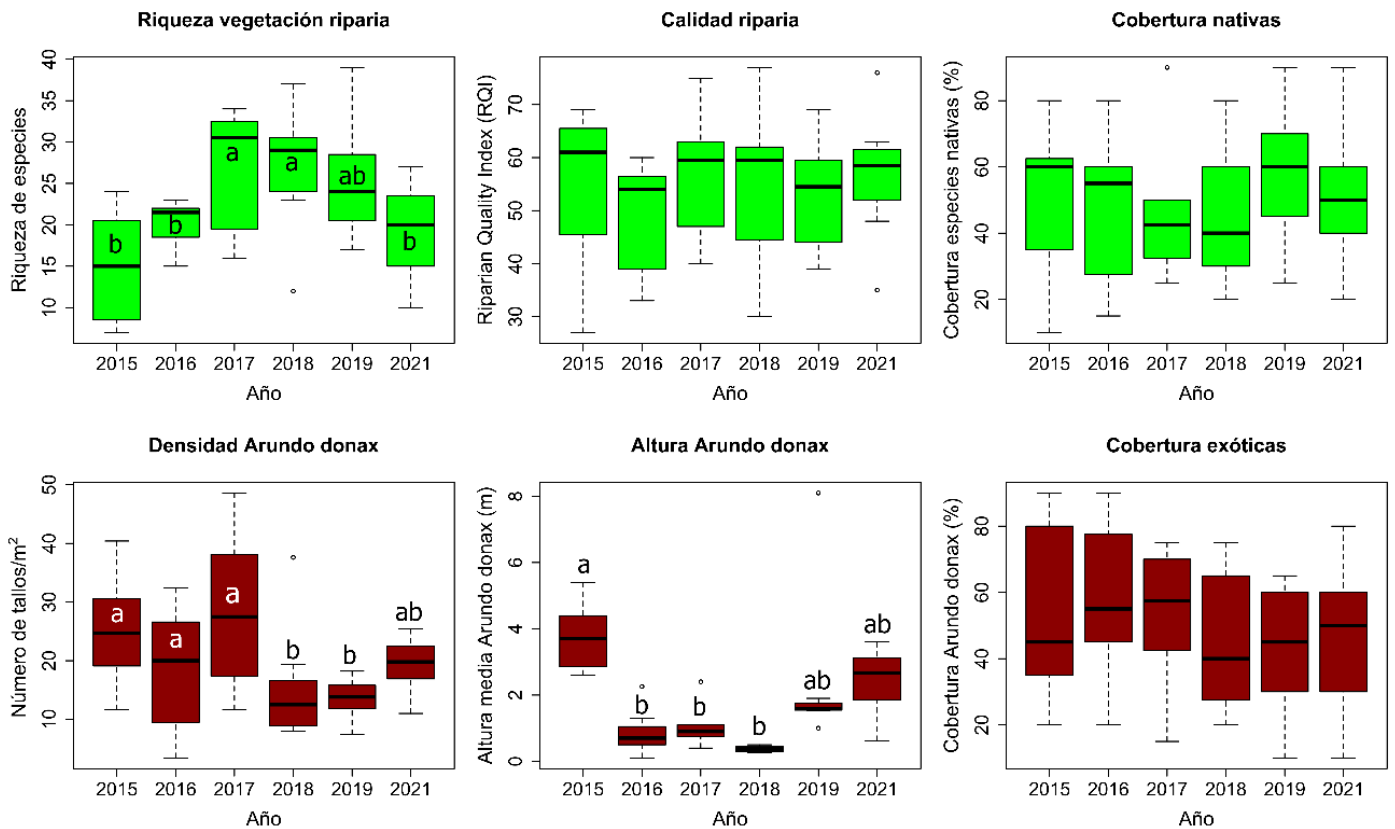
Figura 8 Diagrama de cajas de la evolución temporal de los indicadores ecológicos en las parcelas de actuación.

siendo la tendencia en 2021 a seguir aumentando y acercarse a las condiciones previas del inicio de la restauración en 2015 (Figura 8), especialmente en las estaciones sin mantenimiento posterior (interacción año*mantenimiento, $p < 0.05$; Tabla 4)

Respecto a la riqueza de especies nativas, se encontraron diferencias significativas entre años, pero el mantenimiento posterior no tuvo ningún efecto reseñable (Tabla 4). A partir del año 2016 se produjo un cambio importante gracias a las actuaciones de revegetación y la reposición de marras, manteniéndose el incremento durante 2017 y 2018. Sin embargo, una vez cesaron las actuaciones, se produjo un descenso progresivo de dicho indicador, hasta alcanzar en 2021 una riqueza ligeramente superior pero comparable a la que existía en 2015 (Figura 8).
